**SZOKOLYA KÖZSÉGBEN A TÖRÖK-PATAKON
2023. DECEMBERBEN ÉS 2024. ÁPRILISBAN
BEKÖVETKEZETT
ÁRVIZI KÁRTÉTELEK HELYREÁLLÍTÁSA**

SZAKVÉLEMÉNY

Megbízó:
Szokolya Község Önkormányzata
2624 Szokolya, Fő u. 83.

Készítette:
Sándor Géza
okl. építőmérnök, vízépítő szakmérnök
szakértő, MMK nytsz. 01-0967

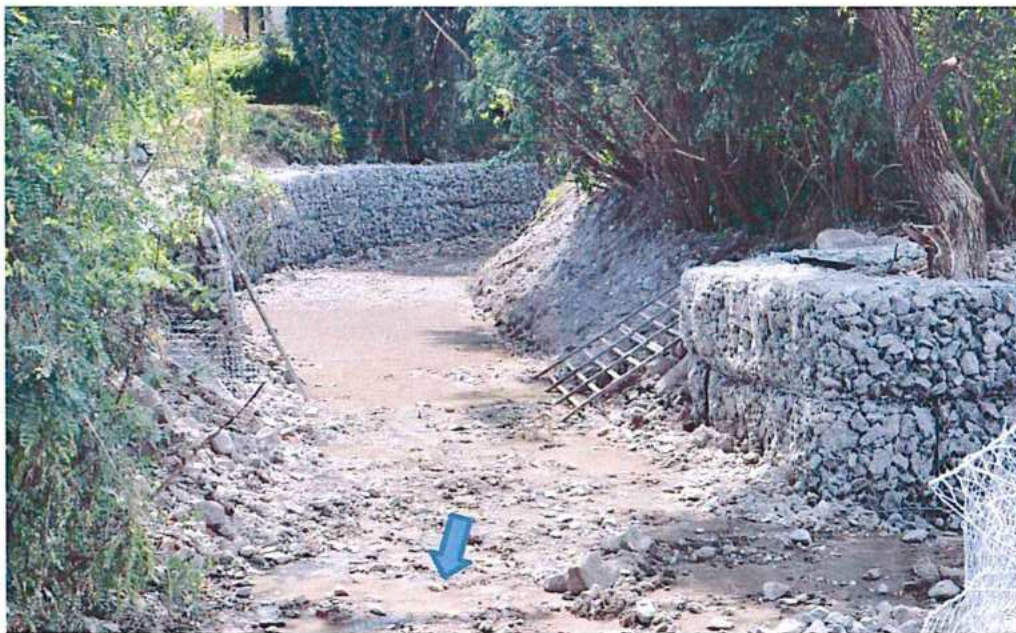
A kőfal felső szakasza kb. 18 m hosszán kb. 17 m sugarú ívben, majd ez alatt egyenes vonalban épült, a birtokhatárral párhuzamos nyomvonallal. A kivitelezés során a kőfal alapsíkját kb. 80 cm mélyen a mederfenék alá süllyesztették és a fal homloksíkja a függőlegeshez képest kb. 5%-kal hátrafelé dőlt, ld. az alábbi képet:

A megépült bal parti kőfal, alvizi irányból nézve (2015.07.22.)

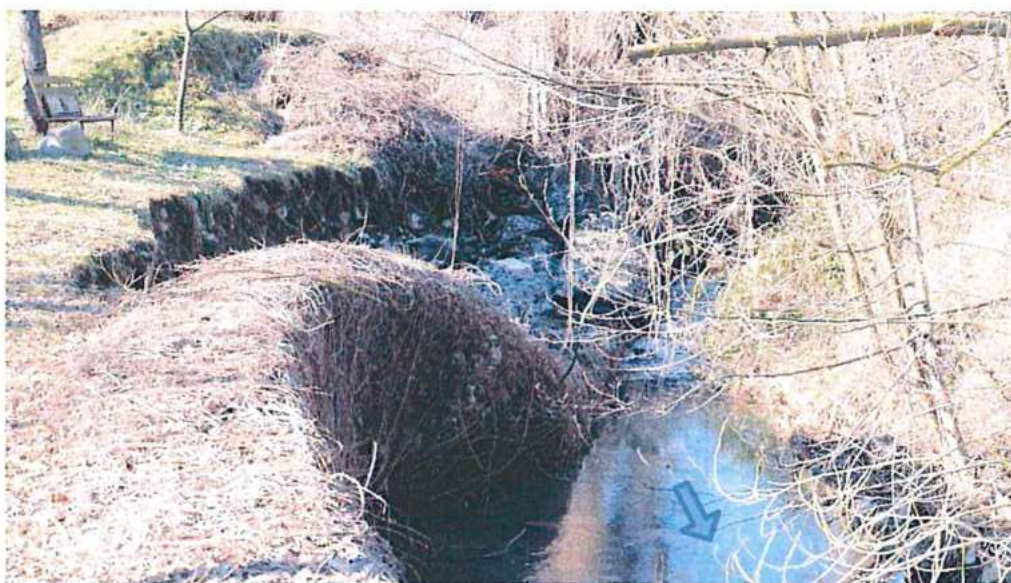
Az építés óta eltelt 8 év során a Török-patak medre erodálódott és különösen a legutóbbi tartós árhullám során az íves szakaszt támadó víz a Gabionfal felső szakaszát alámosta. A rézsűbe bekötött fog a helyén maradt, de az ez alatti szakasz stabilitását veszítette és bedőlt a mederbe.

A bal parti kőfal károsodott szakasza, alvizi irányból nézve (2024.01.26.)

A mederbe bedőlt Gabion kosarak elbontása kézi erővel, a kibontott kőanyag áthalmozása a háttöltésbe és a mederbe. A támfal felső kb. 10 m-es szakaszán két sor és azt követő kb. 10 m-es szakaszon pedig egy sor kőkosár elbontása szükséges. A további egyenes szakaszon a három sor magas támfal helyben marad.

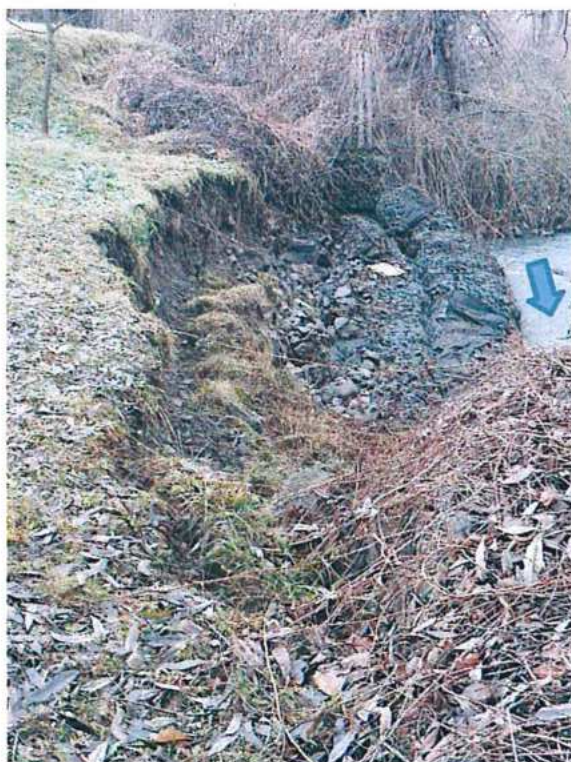
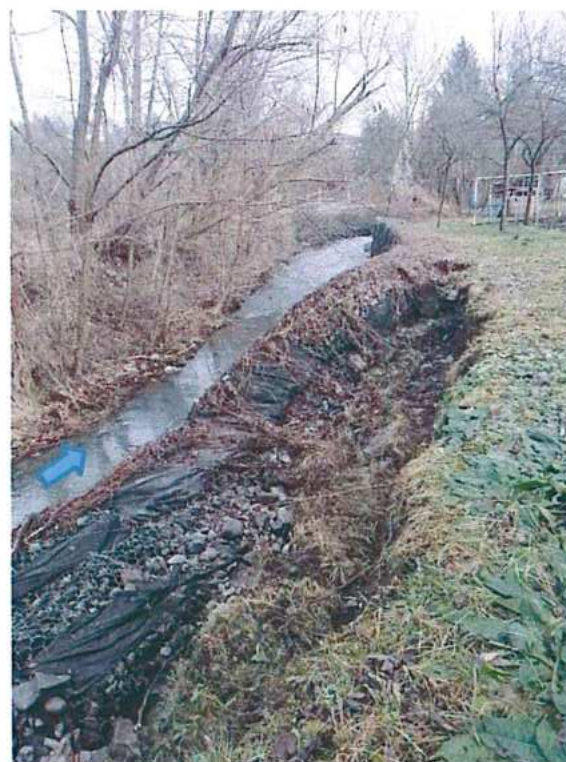
A károsodott szakasz alvizi és felvizi irányból nézve (2024.01.02.)

Az alámosás mértéke az íves szakasz felső kb. 10 m-es részén lehet a legnagyobb (a bedőlt elemek miatt jelenleg nem hozzáférhető, nem látható), ugyanis itt érzékelhető a legnagyobb elmozdulás. E szakaszon két sor Gabion kosár borult a mederbe, amely még további kb. 8 m-es szakaszon magával rántotta a felső sort. Az egyenesbe forduló szakaszon a kőfal helyben maradt, stabilitását nem veszítette el, de a helyükön maradt kőkosarak (felső sor) kb. 6-8 m hosszúságú szakaszon, kb. 2-5 cm-rel eltávolodtak a földműtől.

A fénykép felvételeken is jól látható, hogy a bedőlt kosarak feletti köveket és a geotextíliát a vízáramlás nem rendezte át, ezért megállapítható, hogy a Gabion fal mederbe való bedőlése az árhullám levonulása után következett be, amikor a magas vízszint kitámasztó hatása megszűnt és a vízszint csökkenésével a meder felé szivárgó víztől a kőmű mögötti háttöltés stabilitását veszítve elmozdult és az aláüregelődött kőfalat a mederbe taszította.

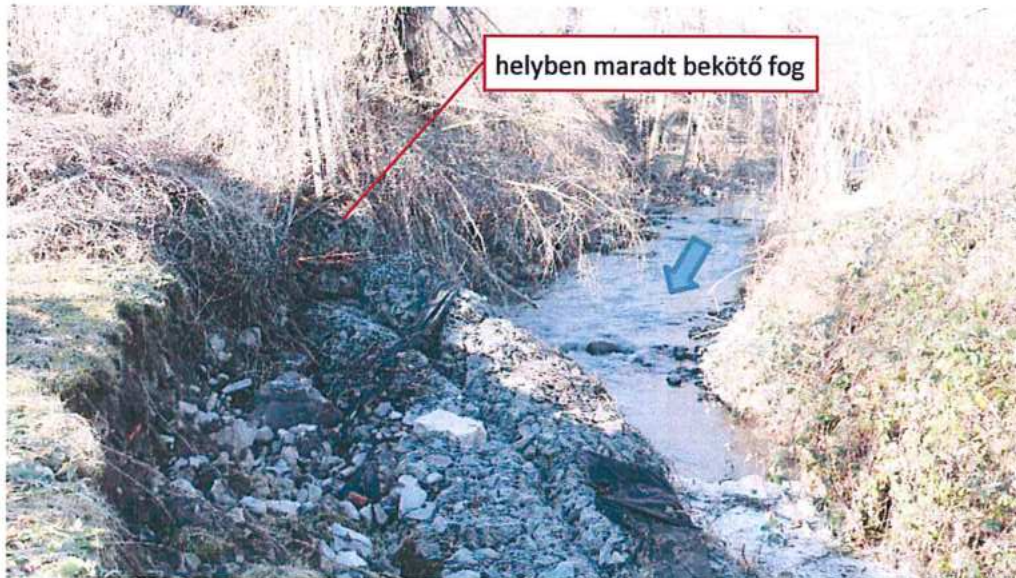
A bal parti kőfal károsodott szakasza, alvizi irányból nézve (2024.01.26.)

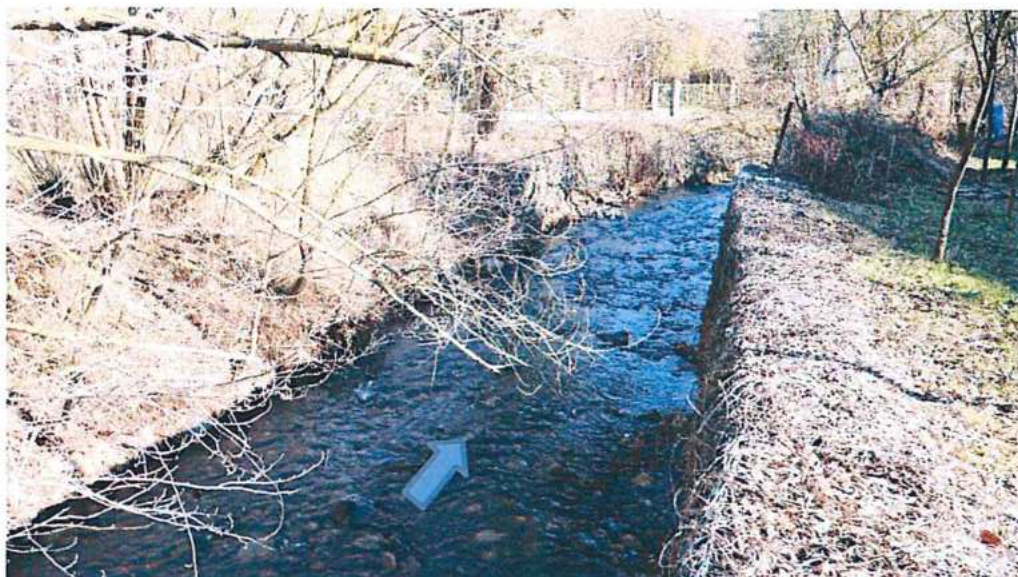
A kőfal kevésbé károsodott alsó szakasza, felvizi irányból nézve (2024.01.26.)

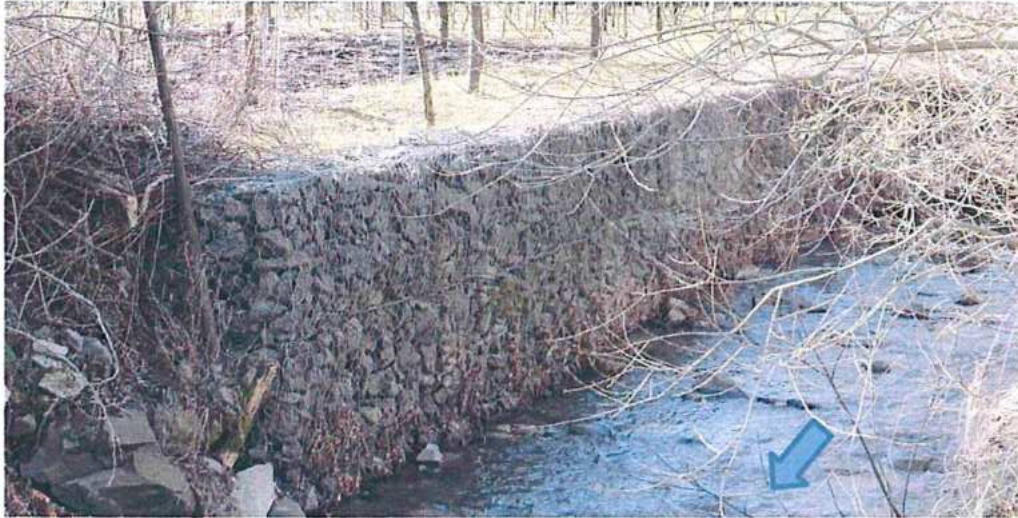
A kőfal alsó szakasza, alvizi irányból nézve (2024.01.26.)

Fenti képet összehasonlítva a 2015-ben készült képpel, látható a meder mélyülése, ugyanis a kőkosarak csatlakozási vonala jól beazonosítható a képeken. 2015-ben a száraz mederfenék kb. 10-15 cm-rel magasabb szinten volt, mint a 2024.01.26-i vízszint.

A támfal egyenes szakaszán a kőmű lényegesen nem károsodott, de a hosszútávú stabilitás biztosítása itt is beavatkozást igényel. A felső Gabionsor visszabontását, majd hátrafelé lépcsőzéssel való helyreállítását javasolom.

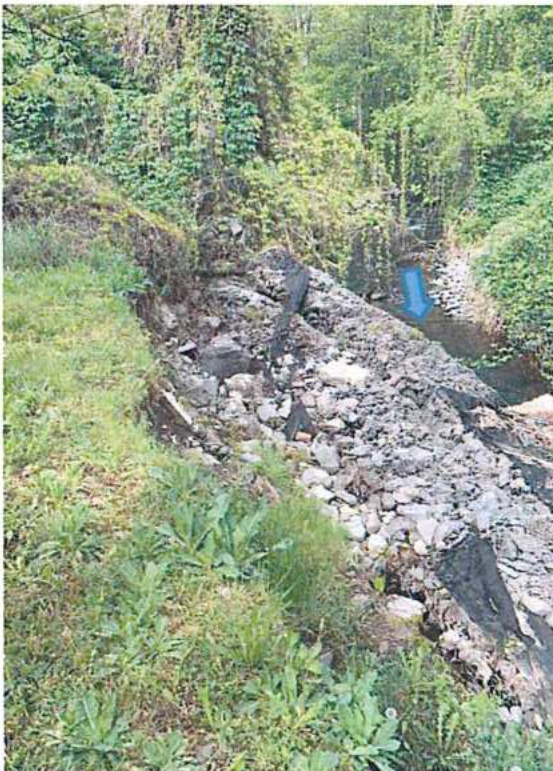
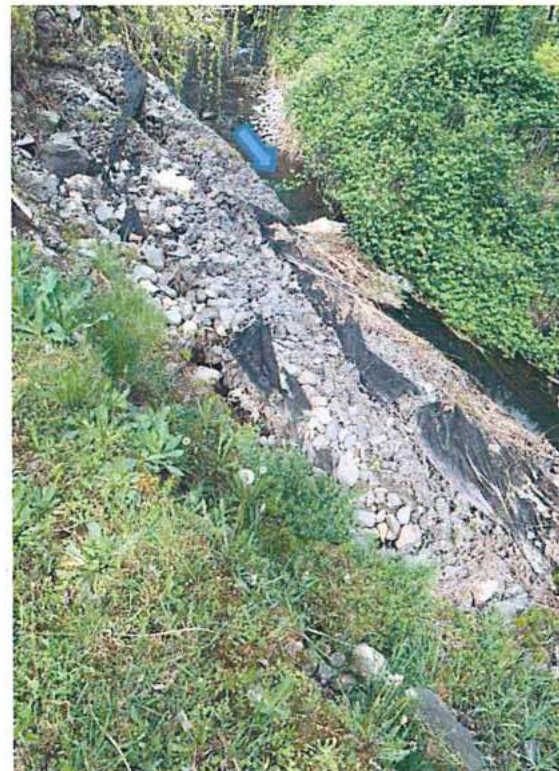
A 2024. április elején levonuló közepes árhullám a korábban megrongálódott meder szakaszt tovább károsította, ugyanis a partfal beomlása miatt leszűkült meder az érkező vizet visszaduzzasztotta, a „normálisnál” magasabb vízszint a védelem nélkül maradt partfalat tovább erodálta.

A bal parti kőfal károsodott szakasza, alvizi irányból nézve (2024.04.22.)

A fenti képeken jól látható, hogy a bedőlt kőfal tovább szűkítette a medret és a szűkületben megakadó hordalék el kezdett felhalmozódni, amely tovább csökkenti a meder vízlevezető képességét.

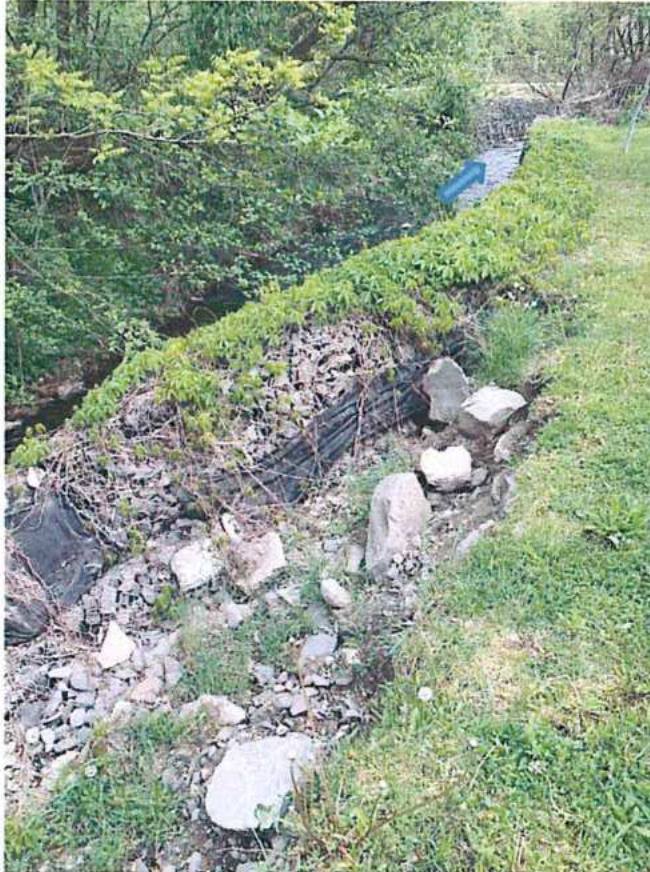
A 2024. áprilisban levonuló árhullám a kőfal alsó, egyenes szakaszán nem okozott további károsodást, de íves szakasz végén a kőkosarak mögötti rés szélesedése tapasztalható. Megállapítható, hogy a gabionfal romlása az elmúlt időszakban folytatódott.

A kőfal kevésbé károsodott alsó szakasza, felvizi irányból nézve (2024.04.22.)
