# TARTÓSZERKEZETI SZAKVÉLEMÉNY CSEH PÉTER ÁLT. ISKOLA KŐ-KERÍTÉS STATIKAI ÁLLAPOTÁRÓL

*2624 Szokolya, Lévai utca 5., hrsz.: 581 alatt*

# Statikai szakvélemény

| <u>Tárgy:</u> | Meglévő kerítés tartószerkezeti állapotáról statikai vélemény |

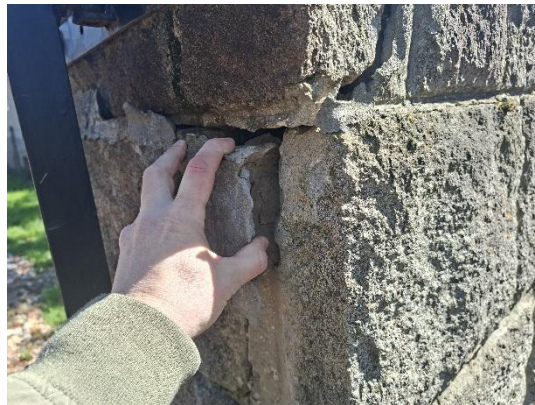
Az acélkerítés keret felső öv-rudjának fali csatlakozási pontjánál jellemzően repedések találhatók. A csatlakozási befogási pontokat korábban több helyen javították cementhabarccsal.

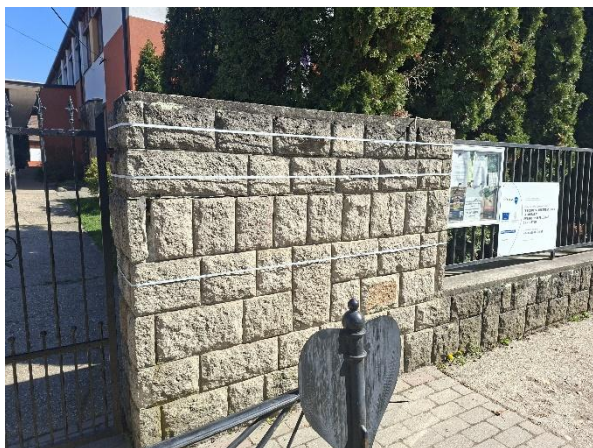
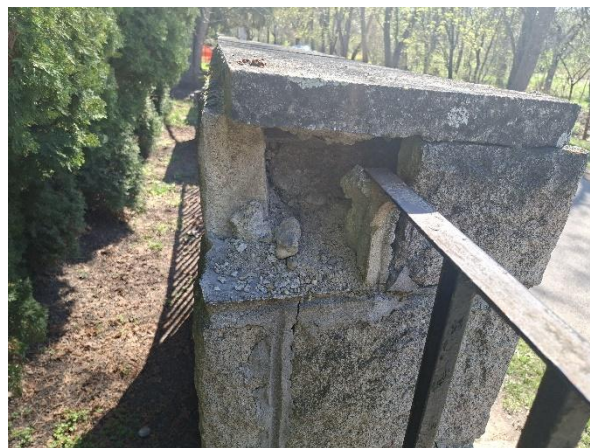
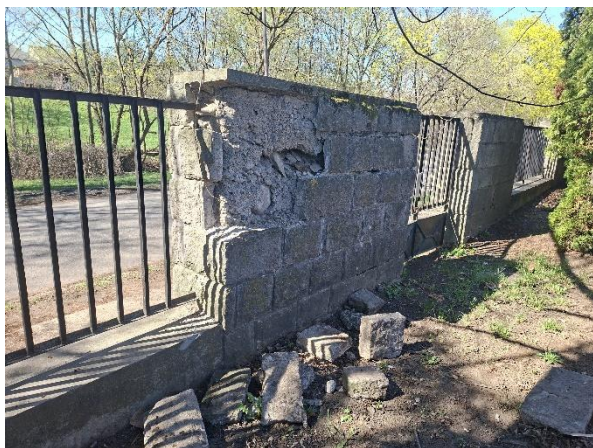
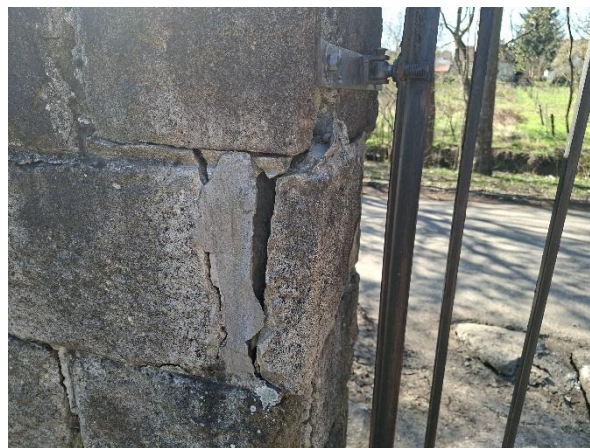
A kőfal kerítés több szakaszon súlyosan károsodott, a felmérési rajz szerinti 1., 6., 8. és 12.

szakaszokon. A kőfal építőelemei kövei kidőlték, a habarcsréteg széttöredezett, a fal belsejébe lévő beton minősége tűrhető, viszont sok helyen a kibetonozás üreges.

Az építőkövek felületén több helyen fagyási károsodások, kagylós leválások, lepattogzások találhatók. A kövek illesztési hézagjaik mentén, a fugák vonalában számos helyen repedések találhatók. Az építőkövek közötti habarcsréteg sok helyen széttöredezett, fagykárosodott.

**A felmérés szerinti 1., 6., 8., és 12. károsodott/leomlott kerítés falszakaszok területét le kell zárni, illetve el kell keríteni az esetleges balesetek elkerülése érdekében, továbbá a veszélyre figyelmeztető táblát is ki kell helyezni.**

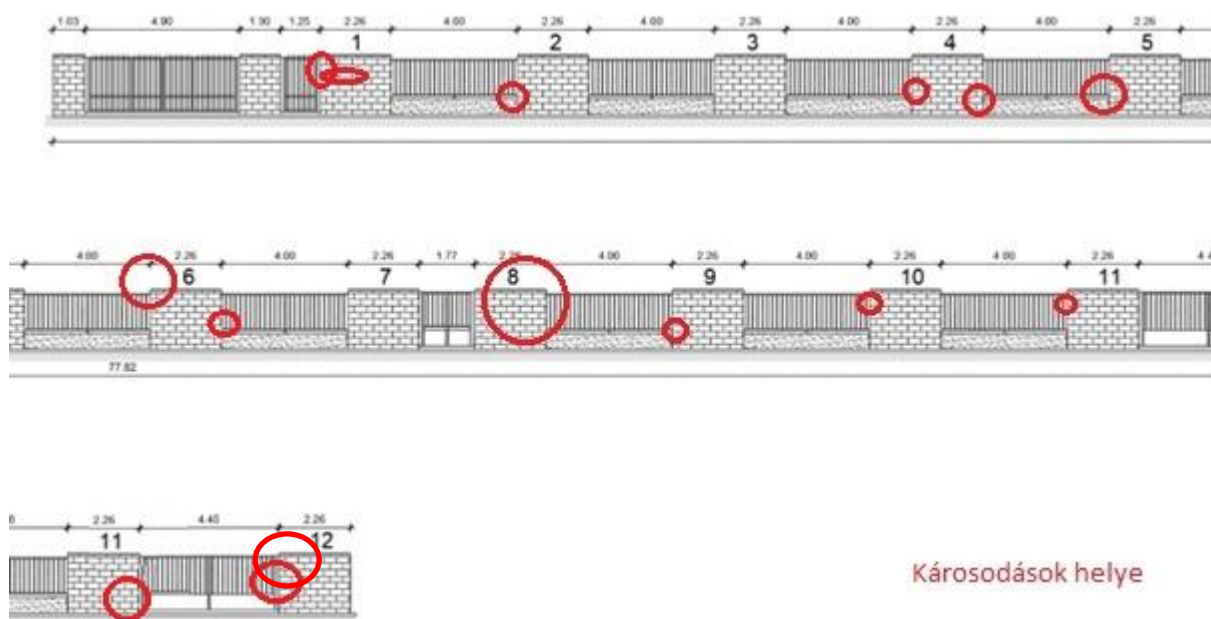
A károsodások jellemző helyei az alábbi ábrán jelölve.

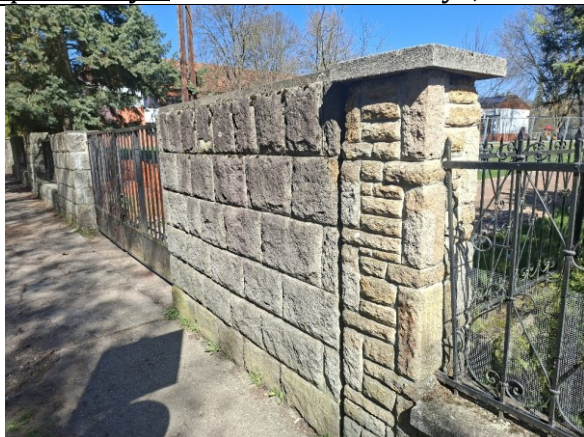
1) 11-12. Kétszárnyú hátsó nagykapu

A kerítés végén lévő kétszárnyú nagy acélkapu egyik szárnya kiszakadt a kőfal-kerítésből és az építőkövek is leomlottak a rögzítés helyén.

A kerítés falazat felújítással – a kőfalazat és betonozások újra építésével egyidejűleg, a kétszárnyú kaput rögzítő szerelvényt is újra kell építeni.

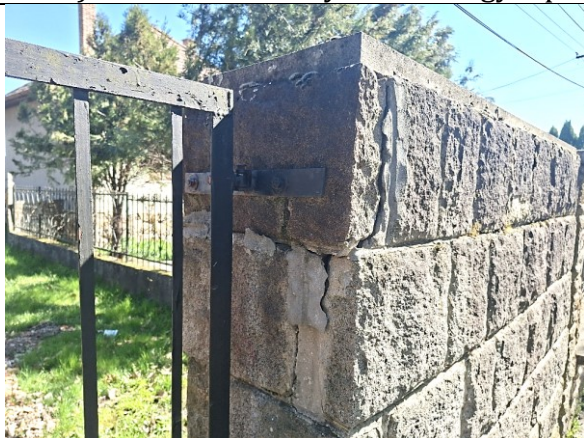
3) 12. Kétszárnyú hátsó nagykapu

- Kapu:  
(D-i kerítés végén hátsó „nagy” kapu)  
A kerítés 12. fal-szakaszán a kaput rögzítő zsanérok alatti építő kövek kilazultak/leestek. A sérült falazat részt újra kell építeni.  
Esetlegesen a zsanérokat a faltól független utólagosan beépített acél oszlopra javasolt áthelyezni!
- Acél kerítés:  
Az acélkerítés korrózió elleni védelme védőfesték bevonat. A kerítés acélelemein látható, hogy korábban rendszeresen volt festve, azokon csak lokálisan található korrózió - rozsdásodás.  
Viszont láthatón a közelmúltban a karbantartó festés elmaradt és a festék réteg sok helyen kezd leválni.  
Az acél kerítéselemek statikai szempontból tűrhető állapotúak.  
Továbbá az acélkerítés keretelemek bekötő falvasainál a kőfalban több helyen is repedezett - mozog, illetve ott helyenként lokálisan javítások nyomai is láthatók.

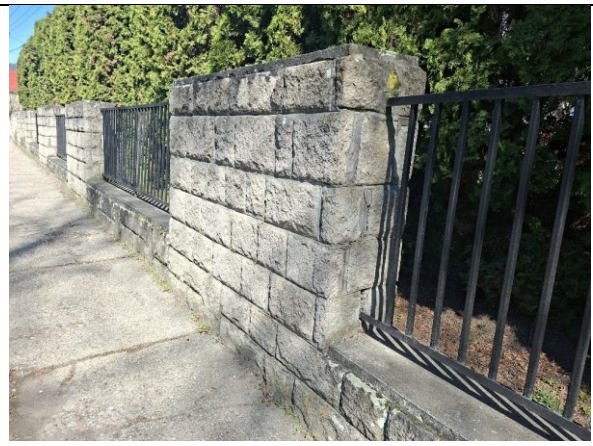
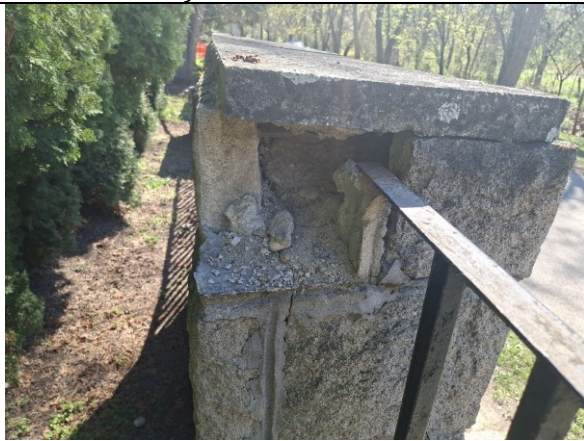
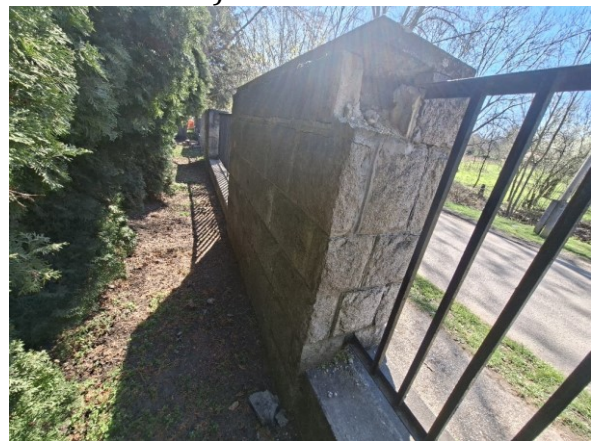
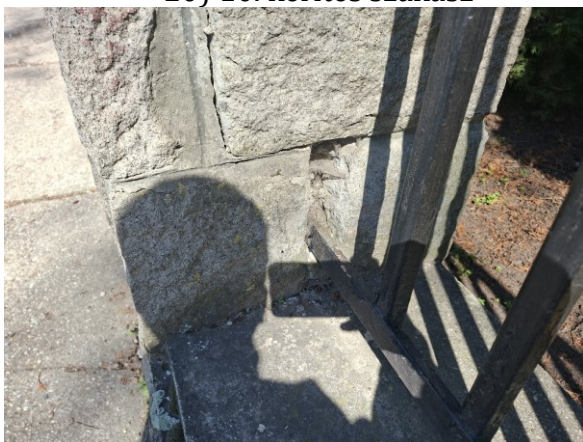
9) 6. kerítés szakasz

10) 6. szakasz

21) 6. kerítés szakasz

22) 6. kerítés szakasz

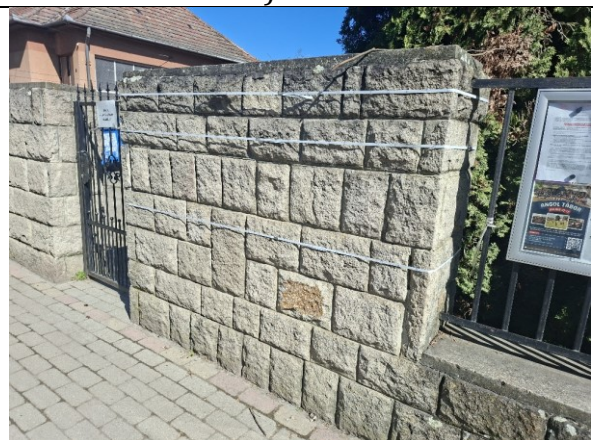
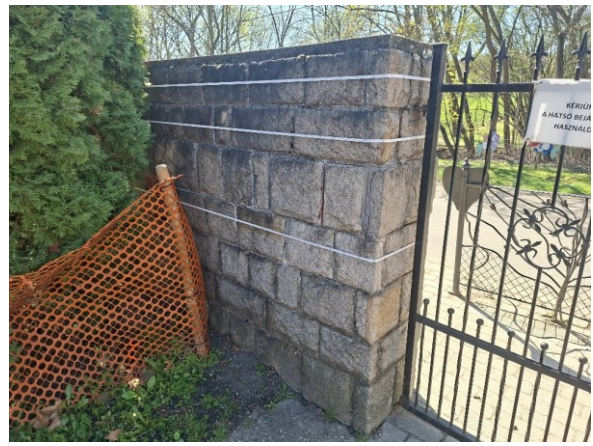
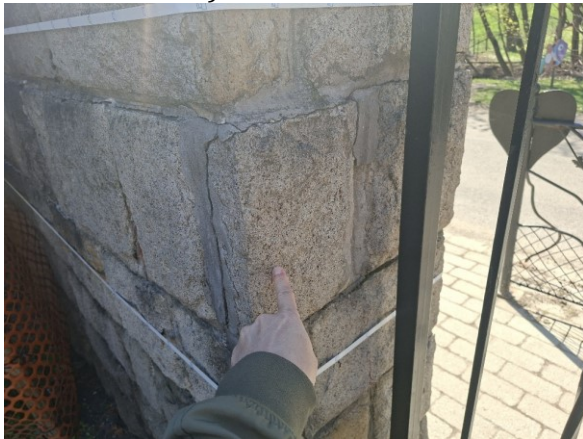
15) 1. kerítés szakasz

25) 1. kerítés szakasz

26) 1. kerítés szakasz
