# TARTÓSZERKEZETI SZAKVÉLEMÉNY CSEH PÉTER ÁLT. ISKOLA KŐ-KERÍTÉS STATIKAI ÁLLAPOTÁRÓL

*2624 Szokolya, Lévai utca 5., hrsz.: 581 alatt*

# Statikai szakvélemény

| <u>Tárgy:</u> | Meglévő kerítés tartószerkezeti állapotáról statikai vélemény |

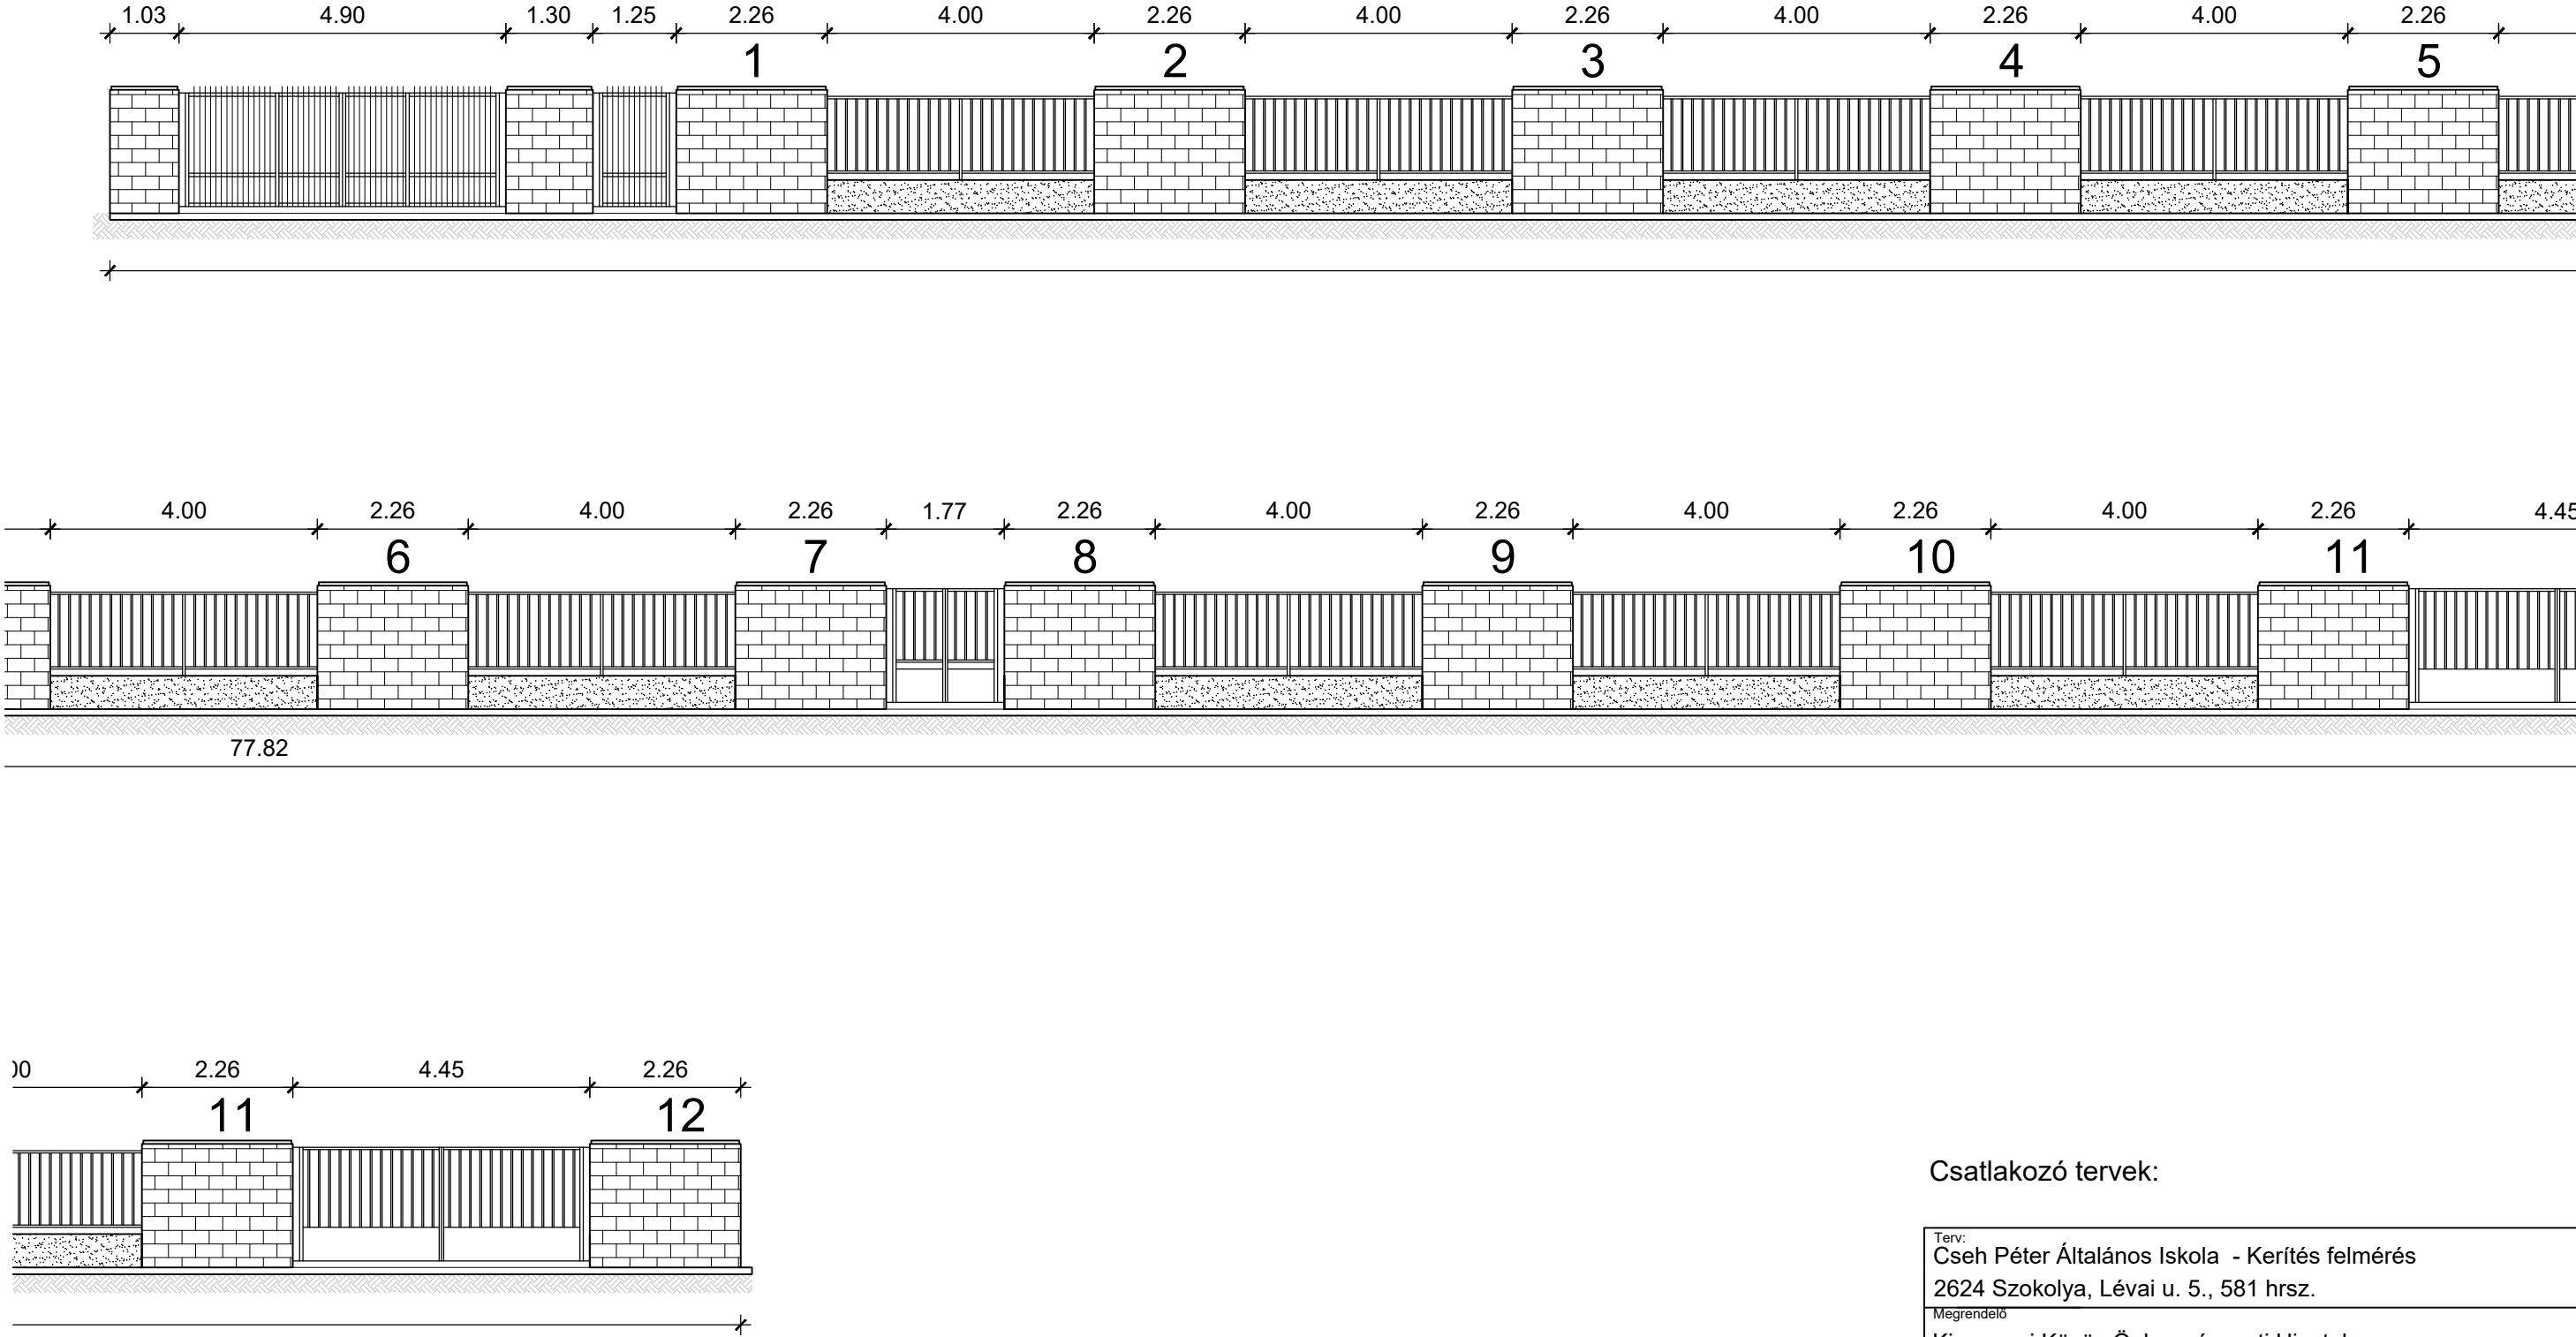
KERÍTÉS UTCAI NÉZET M=1:100

A kőfal kerítés több szakaszon súlyosan károsodott, a felmérési rajz szerinti 1., 6., 8. és 12.

szakaszokon. A kőfal építőelemei kövei kidőlték, a habarcsréteg széttöredezett, a fal belsejébe lévő beton minősége tűrhető, viszont sok helyen a kibetonozás üreges.

**A felmérés szerinti 1., 6., 8., és 12. károsodott/leomlott kerítés falszakaszok területét le kell zárni, illetve el kell keríteni az esetleges balesetek elkerülése érdekében, továbbá a veszélyre figyelmeztető táblát is ki kell helyezni.**
